# Verkleidungsreparatur

## Kunststoffschweißen

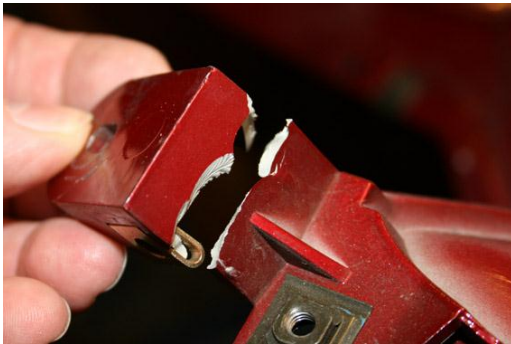
Die zu reparierende abgerissene Halterung

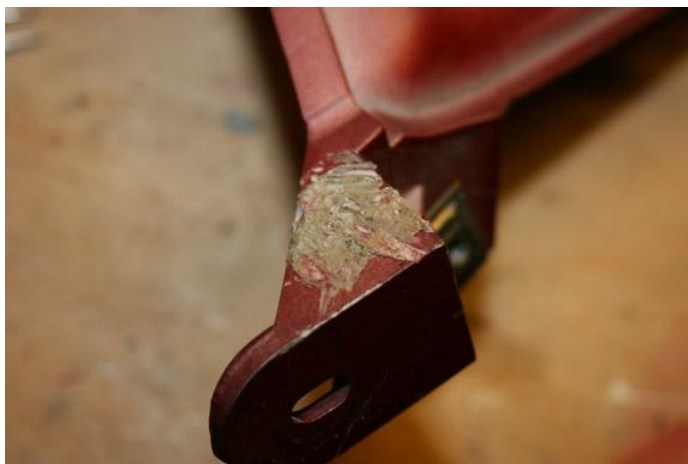
Die Bruchstelle auf dieser Seite wäre verschweißt.
